熔断器用银带变色初步分析

Research on Tarnishing Reason of Silver Strip Used for Fuse Ware

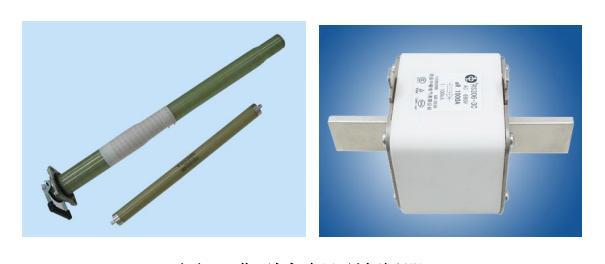
图 1 典型高低压熔断器 Fig.1 Typical high and low voltage fuse ware

近年来我国高压输变电、核电、家用电器、汽 车和房地产等产业的发展迅速,对电工材料的需求 持续强劲。电工材料是指用于电气设备,如熔断器、 控制器等装置的金属材料及其制品。电工材料的性 能及可靠性直接决定着相关电工、电气装备和电子 产品的质量和可靠性。 熔断器作为应用最普遍的保护器件之一,广泛 应用于高低压配电系统、控制系统以及用电设备中, 作为短路和过电流保护器,图1为典型高低压用熔 断器产品图。

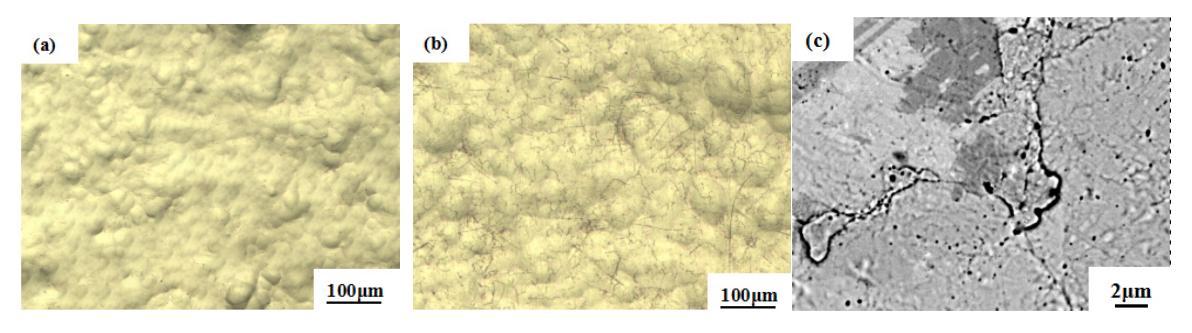
图 2 样品 1[#]和 2[#]表面微观组织 Fig.2 Microstructure of sample 1[#] and 2[#]

图 2 分别为精轧后的银带真空和大气条件下采 用相同的退火温度和时间处理的银带微观形貌。结 果显示大气条件下处理的 2[#]银带表面形成一层白 雾,失去原有的金属光泽,在其内部晶界处形成不 连续的黑色网点状的组织。

(a). 1[#]; (b). 2[#]; (c). 2[#]局部放大(Partial enlarged view of 2[#])

银的化学稳定性仅次于金和铂族元素,其标准 电极电位为+0.7991 V,比空气中的氧的标准电极电 位+1.229 V 负。当有氧气存在时,银在热力学上不 稳定,通常被氧化为 Ag⁺,生成白色的 Ag₂O。虽然 生成的这种物质均导电,但其电阻与纯银相比还是 较大,影响其电气性能。从图 2(c)中 2[#]试样的高倍 微观组织亦可以看出,具有不同晶粒取向银带由于 其表面形成了一层银氧化物,使晶粒呈现出不同的 颜色。同时亦可以观察到晶界处生成的一些黑色点 状相,经分析其主要成分为 Ag、C 和 O。碳主要是 在加工过程中轧机轧制油引入的,而氧则主要是退 火过程中,在缺陷较多的晶界出产生富集,形成新 的复杂的夹杂物。

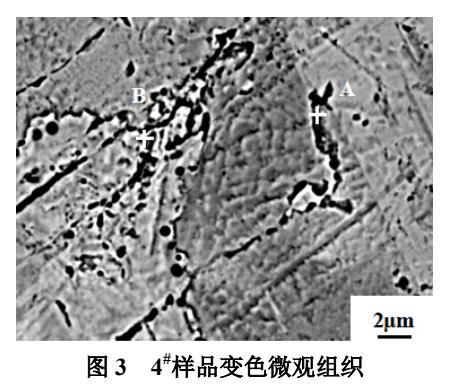
将存储在不同条件下的银带放置 6 个月后,发现真空存储的 3[#]试样表面不变色,仍保持最初的金属光泽,而在大气中的 4[#]已变成灰色,局部地区有黑斑散布,且斑点的分布离散,无明显的生长特点。经扫描电镜发现(如图 3 所示),银带表面有许多小蚀孔,在晶界和表面有划痕的区域密集分布。其中划痕区域凸凹不平、说明此处应力较为集中。为研究出现此种现象的原因,采用 EMPA 对 4[#]银带进行 微区能谱分析,其元素检测结果如表 2 所示。

Fig.3 Microstructure of discolored sample 4[#]

图 3 中变色区域 A 和 B 点的能谱分析结果表 3 所示。从中可以看出黑色物相组成主要为 C、O、S 的富集, Ag 含量偏低, 这可能是造成其表面变色的主要原因。

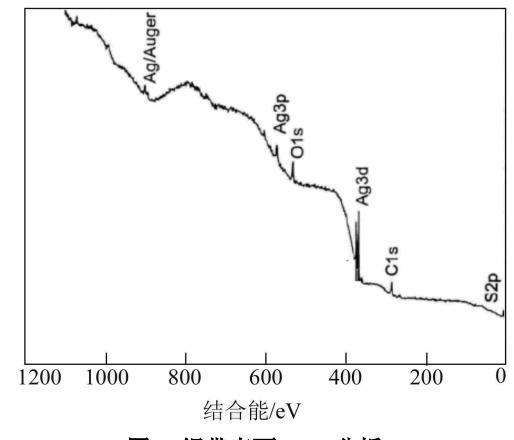
为了进一步确认所生产的物相的种类,对4[#]样 品表面进行了 XPS 分析,结果如图 4 和表 4 所示。

图 4 银带表面 XPS 分析

Fig.4 XPS spectra of silver strip

表 4 所得银带表面 XPS 元素定量分析结果表明,其表面原子数比 S:Ag=1:4.7,S 的含量远高于基体银中的含量。银带表面除 Ag 外,主要是 O、C 和 S 元素(在 XPS 检测中,C 元素在任何金属表面都大量存在,可不予考虑)。

由于银的单质和化合物的 XPS 峰值区别很小, 如,Ag(0): 367.8~368.3 eV,Ag₂S: 368.0 eV,AgO: 367.4~368.1 eV,Ag₂O: 367.7~368.4 eV,Ag₂CO₃: 367.8 eV,Ag₂SO₄: 367.8 eV,采用 XPS 难于判断 银的化合物化学状态。而 S 在 XPS 中,硫化物的 S2p3/2 特征峰范围为 161.3~162.0 eV,亚硫酸盐的 S2p3/2 特征峰范围为 165.6 eV (Na₂SO₃)~169.1 eV (CaSO₃),硫酸盐的 S2p3/2 特征峰范围为 168.6 eV (Ag₂SO₄)~169.3 eV (Cu₂SO₄)。硫化物与硫酸盐和亚 硫酸盐有较高的区分度,S2p 能谱示于图 5。图 5 中在 160.5 eV 处出现硫化物的 S2p3/2 特征峰。变色部分 元素主要以硫化物的形式存在。而银作为阳离子构 成化合物,S与 Ag 的原子个数比为 1:4.7,因此表 面的产物主要是 Ag₂S,可能还存在少量 Ag₂SO₃等。

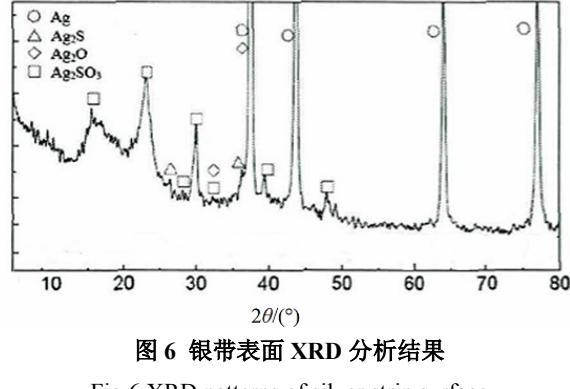
银带退火后的 XRD 分析结果示于图 6, 其表面 物相主要由 Ag₂S、Ag₂SO₃ 和 Ag₂S 等组成。这与 XPS 和 EMPA 分析结果一致。

Fig.6 XRD patterns of silver strip surface
