# 铱及铱铑合金的高温氧化性能研究

摘 要:将纯铱及不同铑含量的铱铑合金锭,在空气中于1550℃氧化10h,研究样品失重和晶相组 织变化。失重实验表明,铱及铱铑合金的失重率随着铑含量的增加而减小;铑含量为30%~50%的 铱铑合金失重率仅为纯铱的一半。晶界观察发现,铱及铱铑合金锭在高温氧化环境下均发生晶界氧 化腐蚀;随着铑含量的增加,晶界氧化深度变浅,宽度变窄;含铑70%~80%的铱铑合金表面腐蚀 轻微。能谱分析结果表明,氧化后样品表面铱的含量明显降低。研究结果表明铱的腐蚀是氧化挥发 所致,在合金中增加铑的含量可以提高铱铑合金的高温稳定性。

## Study on High Temperature Oxidation Performance of Iridium and Iridium-Rhodium Alloy

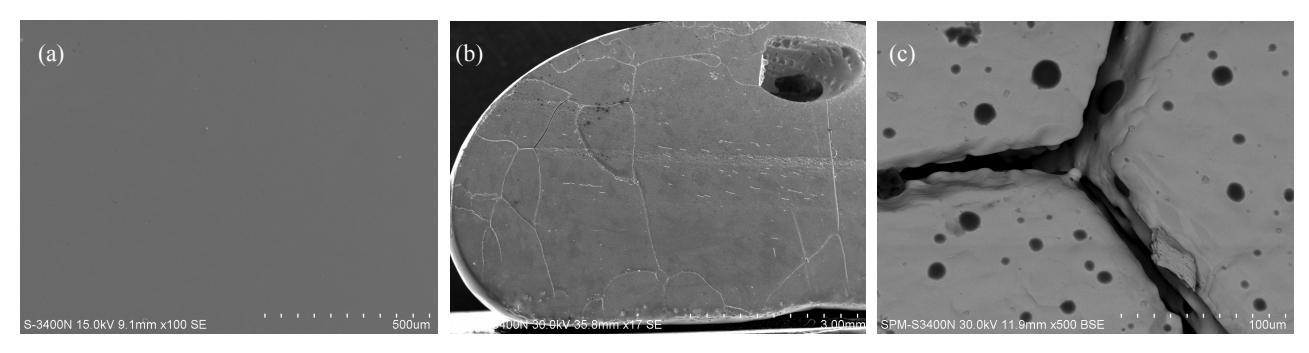
图1 铱锭氧化前后不同放大倍数的表面形貌

由图 1(a)可知,铱锭氧化前,组织致密,无孔 洞缺陷。经高温长时间氧化后,晶粒组织粗大,晶 粒尺寸达到厘米级(图 1(b))。高温氧化后晶界处腐 蚀明显,晶界腐蚀较深,晶界宽度约 20 μm,表面 附着有黑色斑点(图 1(c))。

(a). 氧化前(Before oxidation)/(500 µm); (b). 氧化后(After oxidation)/(3 mm); (c). 氧化后(After oxidation)/(100 µm)

Fig.1 Surface SEM images with different scale plates of iridium ingot before and after oxidation

采用扫描电镜观察高温氧化前后的铱锭,在不同放大倍数下观察的其组织变化,如图1所示。部分铱铑合金锭氧化前的扫描电镜图像如图2所示,7 个合金锭氧化后的扫描电镜图像如图3和图4所示。

纯铱氧化前比较均匀,其能谱分析直接对图 1(a) 进行面扫描。以 Ir-15Rh 合金为例,图 6(a)示出氧 化前的表面能谱分析位置,取 3 个不同区域进行能 谱分析:点 1<sup>#</sup>为晶界(暗),点 2<sup>#</sup>为晶内(亮),框图区 域 3<sup>#</sup>为微观面扫描。其余成分合金的样品分析扫描 位置与图 6(a)相似。表 3 列出了合金锭表面能谱分 析结果。

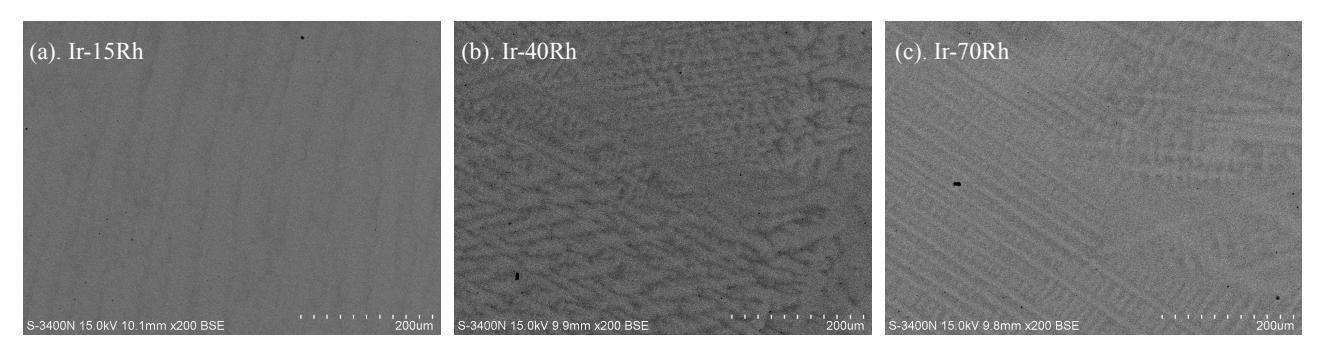
图 2 部分铱铑合金锭氧化前的表面 SEM 图像(标尺: 200 μm) Fig.2 SEM images (scale plate: 200 μm) of different Ir-Rh alloy ingots as cast condition

铱铑合金氧化前同样组织致密,无孔洞缺陷。 各合金表面形貌相似。由图2节选的图像可知,铱 铑合金在电弧熔炼后经快速冷却,出现了较为明显 的枝晶,晶粒尺寸10~30 µm,晶界处出现成分偏析。

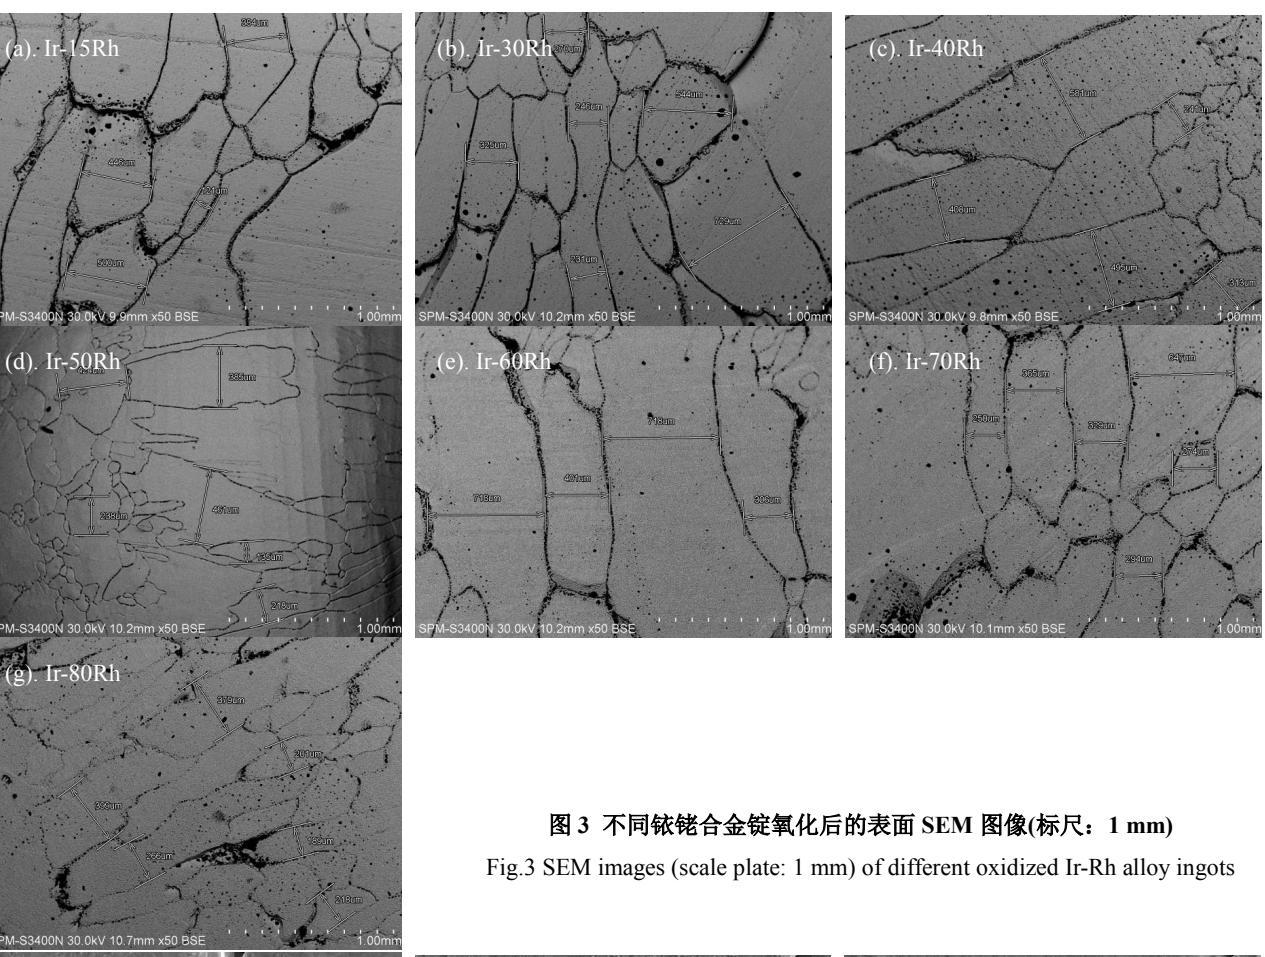
由图 3 可知,7 个成分的铱铑合金在高温氧化 环境下均出现了晶界氧化腐蚀,晶粒组织较为粗大, 晶粒尺寸为 200~700 μm,和氧化前相比尺寸增长了 10 倍以上,但和氧化后的纯铱相比晶粒尺寸略小。 将扫描电镜图像放大后观察(图 4),氧化后的 Ir-15Rh 合金锭(图 4(a))晶粒表面光滑,晶界处出现 了很深的沟壑,较深且连续,沟壑宽度 10~14 μm。 与纯铱(图 1(c))相比,晶界氧化腐蚀宽度减小一半。 随着铑含量的升高,铑含量升高至 50%时(图 4(d)), 铱铑合金晶界处的沟壑宽度变窄,宽度约 5 μm,深 度有所变浅。铑含量在 60%以上(图 4(e)~(g)),铱铑 合金晶界处的沟壑明显变浅且不连续,并出现了较 多的亚晶组织。由此可以看出,铱及铱铑合金的氧 化物挥发主要集中在晶界处。

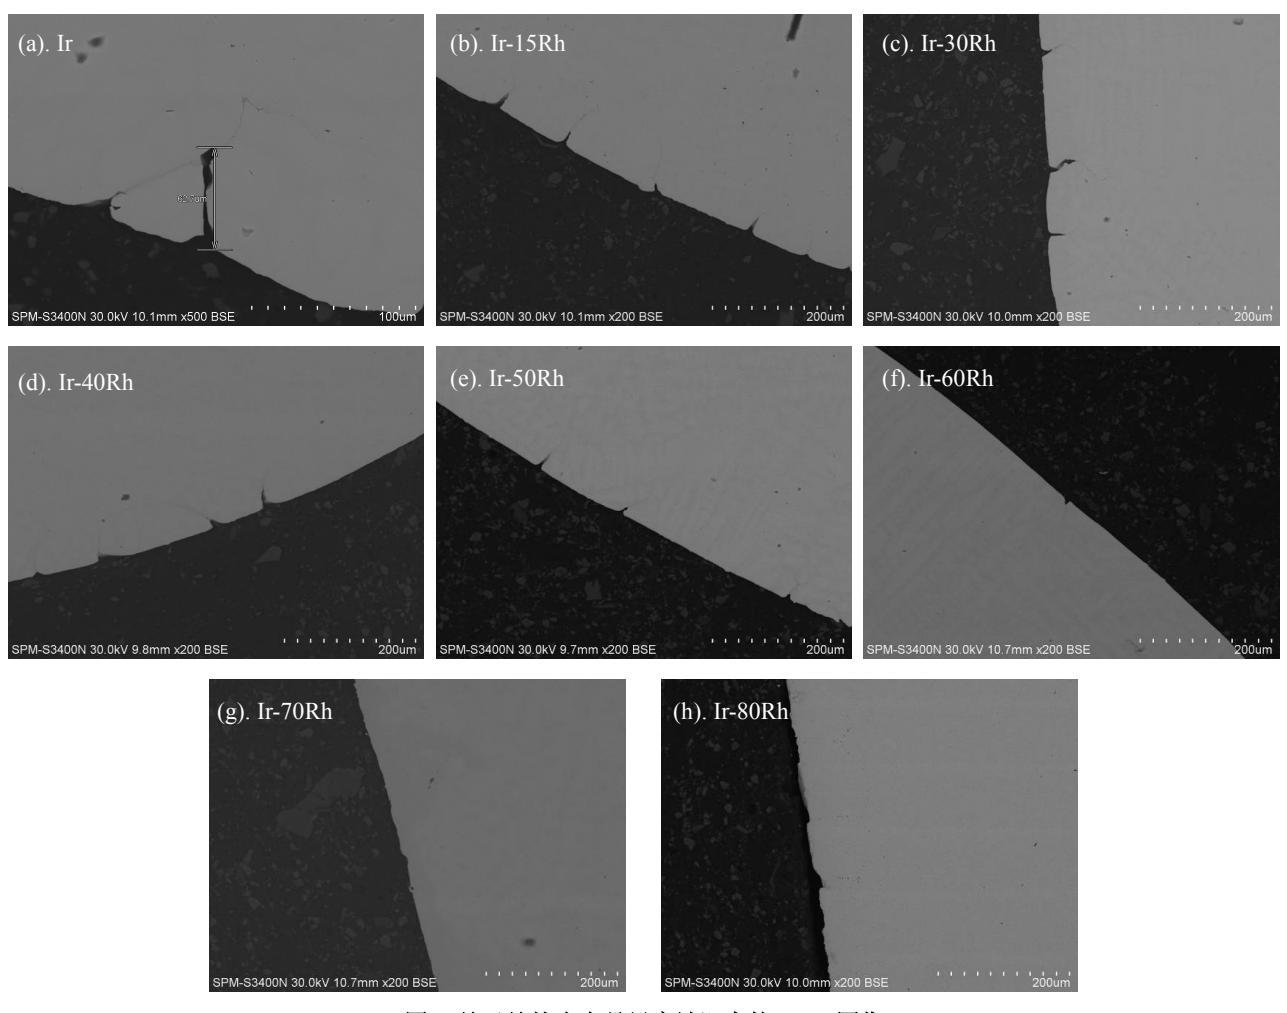
图 5 铱及铱铑合金晶界腐蚀深度的 SEM 图像 Fig.5 SEM images of the depth of crystal boundary corrosion of iridium and Ir-Rh alloys

由前述可知,铱铑合金氧化后形成的缺陷,主 要表现在晶界处,实际使用中铱及铱铑合金常作为 抗氧化保护涂层使用,在氧化环境中涂层的失效与 晶界氧化腐蚀深度密不可分。为了定量分析铱及铱 铑合金氧化后晶界氧化的深度,沿垂直于氧化表面 的方向进行线切割取样,镶样观察晶界氧化腐蚀的 深度,其图像如图5所示,用标尺测量所得晶界氧 化深度列于表2。

图 5 中白色区域为合金本体。结合图 5 和表 2 可知,随着铱铑合金中铑含量的增加,晶界氧化深 度逐渐变小,晶界宽度变窄。铱锭(图 5(a))的晶界 氧化深度为 62 µm。Ir-15Rh 合金(图 5(b))晶界氧化 深度为 20~60 µm,从表面至内部晶界逐渐变窄,呈 楔形,表面的晶界宽度较纯铱明显收窄。铑含量为 30%~50%时,铱铑合金晶界(图 5(c)~(e))氧化深度进 一步减小至 10~40 µm,表面宽度持续收窄。铑含量 在 60%以上(图 5(f)-(h)),晶界氧化腐蚀深度极浅。 说明高温下铱及铱铑合金主要在晶界处发生氧化腐 蚀。随着铑含量的增加,可以减弱晶界氧化腐蚀的 深度,提高铱铑合金的高温氧化性能。

合金锭氧化后,对其表面和内部进行能谱扫描。 纯铱的表面扫描位置如图 6(b)所示;铱铑合金氧化 后的表面能谱扫描位置以 Ir-70Rh 为例,如图 6(c) 所示。进一步观察了铱及铱合金氧化后内部的成分 变化,对图 5 所示合金本体区域(剖面)进行面扫描。 表面和内部能谱成分测定的结果列于表 4。

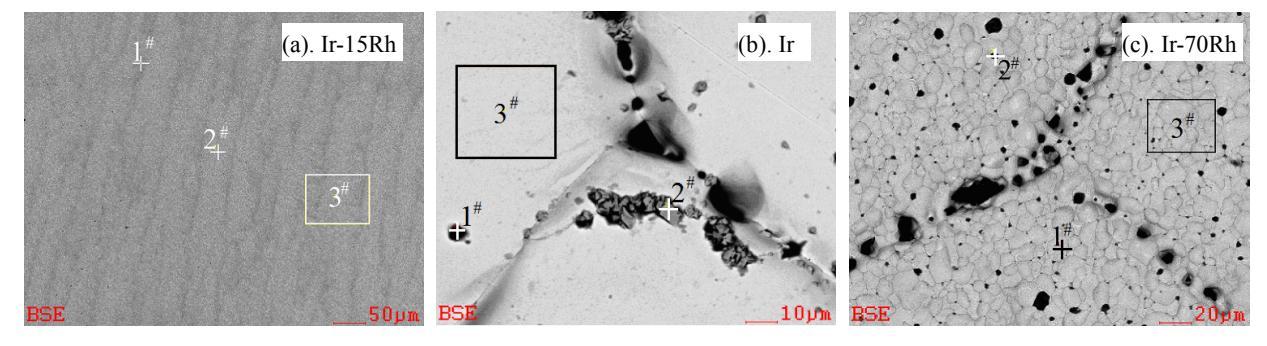
(a). Ir-15Rh 氧化前(Ir-15Rh before oxidation);
 (b). Ir 氧化后(Pure Ir after oxidation);
 (c). Ir-70Rh 氧化后(Ir-70Rh after oxidation)
 图 6 合金锭表面能谱扫描位置示意 Fig.6 Schematic map of the surface energy spectra of alloy ingot

纯铱和铱铑合金锭经高温氧化后,出现了各种 热腐蚀缺陷,包括腐蚀坑和沿晶界的腐蚀沟纹,因 此表面扫描均采用区域面扫描(图 6(b)、(c)中 3<sup>#</sup>区域) 的结果。表4结果表明,在大气环境下经 1550℃保 温 10 h,铱及铱铑合金样品表面的铱含量均低于合 金名义值,而铑含量均高于名义值,且合金锭表面 有大量的氧存在。铱铑合金内部的成分与氧化前的 成分(表 3 中 2<sup>#</sup>)较为接近,与名义成分基本一致, 说明铱铑合金的氧化主要源于铱氧化物自表面的挥 发。铱的氧化挥发作用更强,这与铱、铑氧化物蒸 气压的大小变化一致。随着铑含量增加,相应铱铑 合金的铱含量减少,铱铑合金的氧化腐蚀现象有所 减弱,铑的加入可以有效抑制铱的氧化挥发损失。

此外,样品表面还出现了残留黑色斑点等异常 情况。能谱分析中对这些区域进行了扫描。其中, 表 4 中对纯铱锭的能谱结果表明,图 6(b)区域  $3^{\#}$ 除 铱以外,还检测到了铑(6.35%),未检测到氧,此结 果应与同炉试验过程中铑的挥发污染有关。对铱表 面的少量黑色斑点(如图 6(b)中 1<sup>#</sup>点进行能谱扫描, 其成分为 C: 37.28%, Ir: 34.28%, O: 15.41%及少量 (0.1%~1%)的 Si、Na、K。2<sup>#</sup>点测得成分为 Ir: 59.48%, C: 30.81%, O: 9.71%)。对铱铑合金锭, 以 Ir-70Rh 为例,图 6(c)中的 2<sup>#</sup>黑色斑点的成分主要为 6%~15%的Ca、Al、Si, 44%的O, 3%的C, 少量 (0.1%~1%)的 Na、K、Ti、Mg)。, 这与高温下铱氧 化时与空气中的灰尘颗粒及炉内杂质反应产生的污 染有关。此外,图 6(c)中选取的 1<sup>#</sup>点(晶粒)与 3<sup>#</sup>区 域的能谱分析结果基本一致,表明采用微区域面扫 描结果代表样品表面成分是合理的。
